河坝头大理石矿矿山公路 K0+000 至  
K1+785.477 段，K0+000 ~ K4+970.902 段改  
建项目

# 水土保持监测总结报告

建设单位：四川省石棉县恒达粉体材料有限责任公司

编制单位：四川渝泽润工程勘察设计有限公司

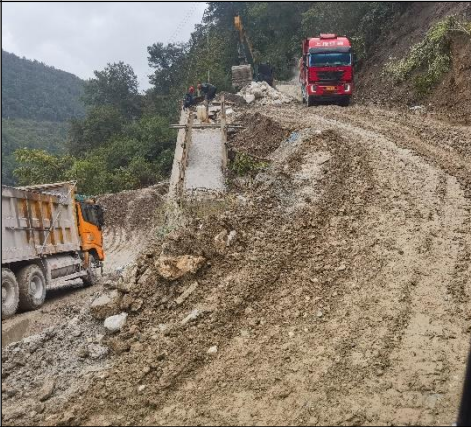
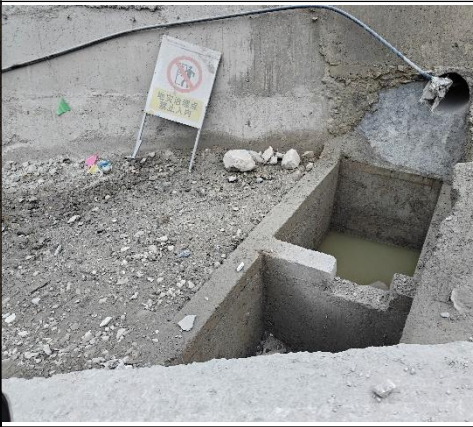
| 监测建议 | 整改前 | 整改后 |
|---|---|---|
| 加大已建成临时排水沟布设，避免场内积水，排水不畅问题发生 | | |

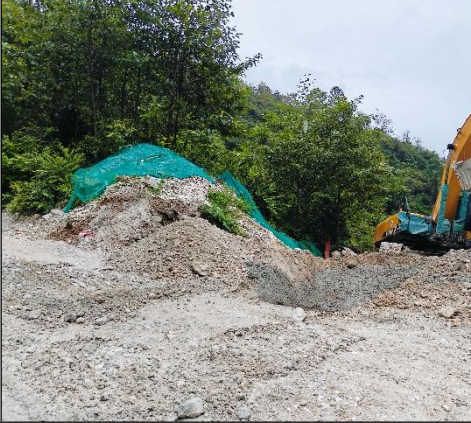
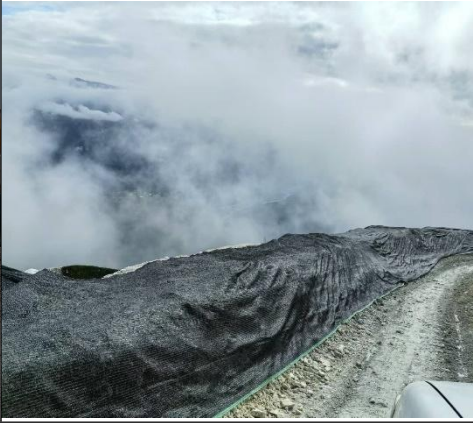
| 监测建议 | 整改前 | 整改后 |
|---|---|---|
| 及时对裸露地表及临时堆土进行临时遮盖防护，防止因大雨天雨水冲刷地面，将泥土冲入河道及沟道。 | | |

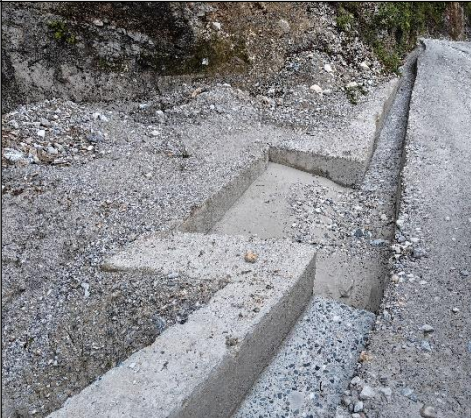
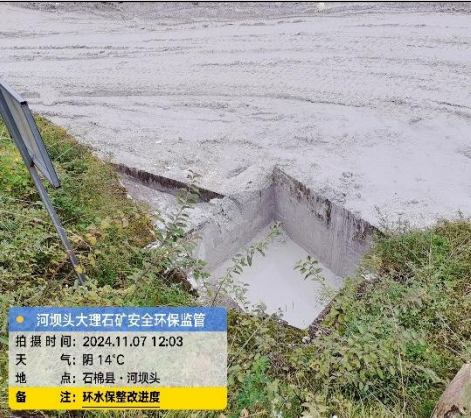
| 监测建议 | 整改前 | 整改后 |
|---|---|---|
| 对已建成沉沙池池内淤积泥沙及时清理 | | <div>河坝头大理石矿安全环保监管<br/>拍摄时间: 2024.11.07 12:03<br/>天气: 阴 14℃<br/>地点: 石棉县·河坝头<br/>备注: 环水保整改进度</div> |

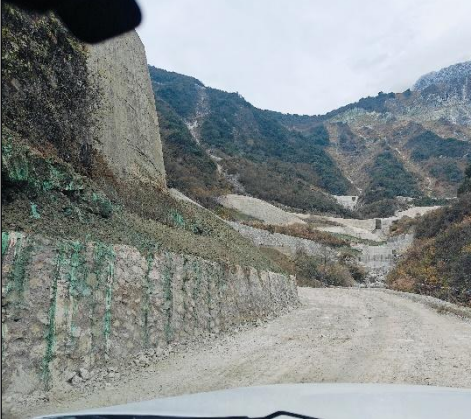
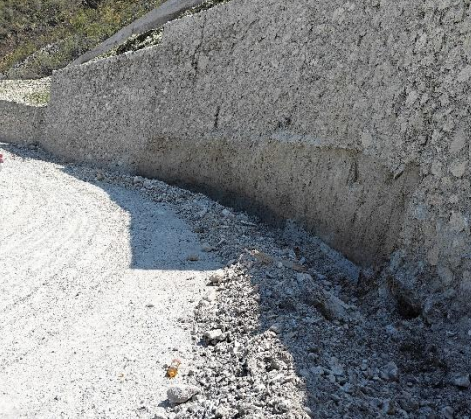
| 监测建议 | 整改前 | 整改后 |
|---|---|---|
| 一标段部分路段无临时排水沟, 应及时布设 | | |

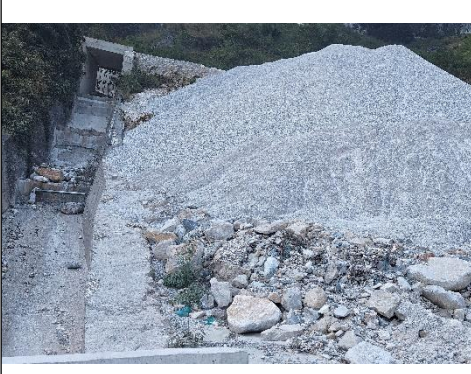
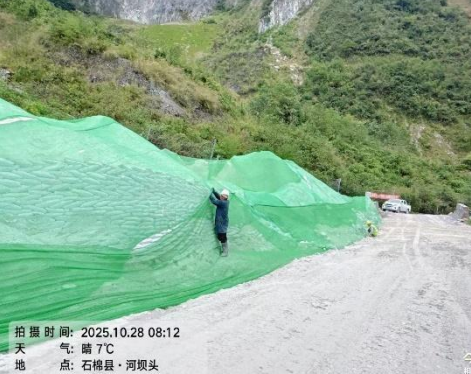
| 监测建议 | 整改前 | 整改后 |
|---|---|---|
| 及时增设临时拦挡、临时遮盖 | | <div>拍摄时间: 2025.10.28 08:12<br/>天气: 晴 7℃<br/>地点: 石棉县·河坝头</div> |

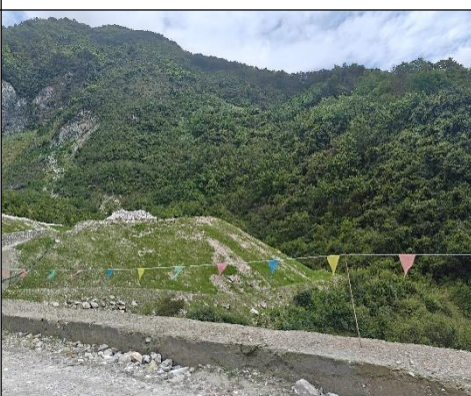
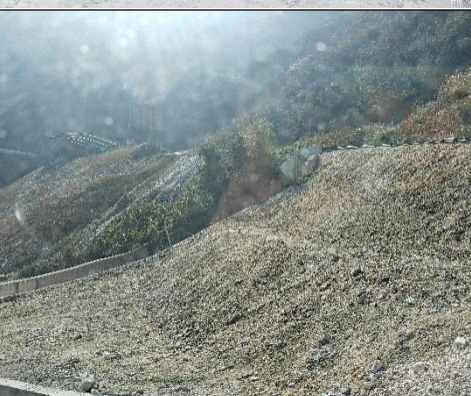
| 监测建议 | 整改前 | 整改后 |
|---|---|---|
| 施工场地(现中转场)边坡坡脚临时拦挡等级较低, 存在溜渣风险, 应及时布置浆砌石挡墙等更高等级防护措施 | | |

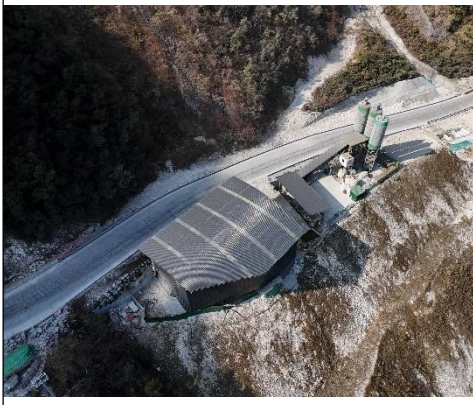
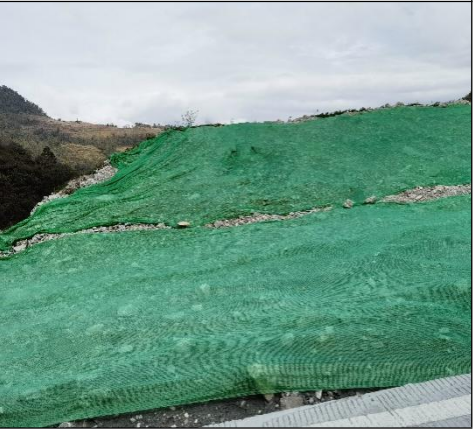
| 监测建议 | 整改前 | 整改后 |
|---|---|---|
| 及时恢复施工场地 | | |
